トラックは直前を走行する乗用車への注意が欠けることがある

トラックはリアオーバーハングにより車線をはみ出してしまうことがある

トレーラは「ジャックナイフ現象」を起こすことがある

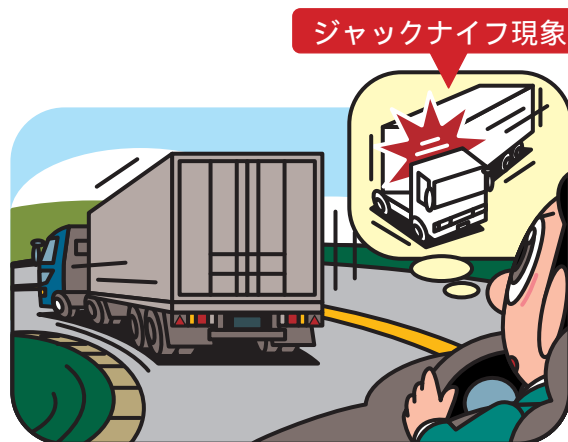
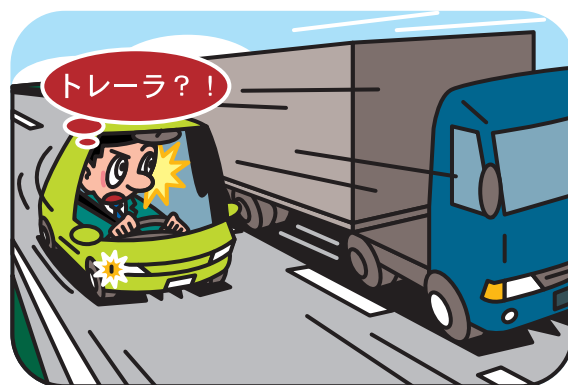
図6

連結車両であるトレーラは、運転席のある前側の「トラクタ部分」と荷台である後側の「トレーラ部分」で構成されています（図6）。この車両構成により、トレーラ特有の現象を引き起こすことがあります。その一つが「ジャックナイフ現象」で、トレーラ部分がトラクタ部分を突き上げることで車体が「くの字」に折れ曲がる現象を言い、その形がジャックナイフに似ていることから「ジャックナイフ現象」と呼ばれています。
